現場計測結果を用いた岩盤構造物
の挙動評価法に関する研究(
Dissertation_全文)

吉田, 次男

2007 年 11 月

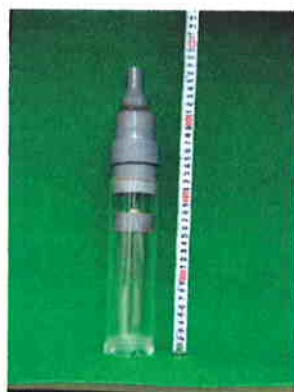
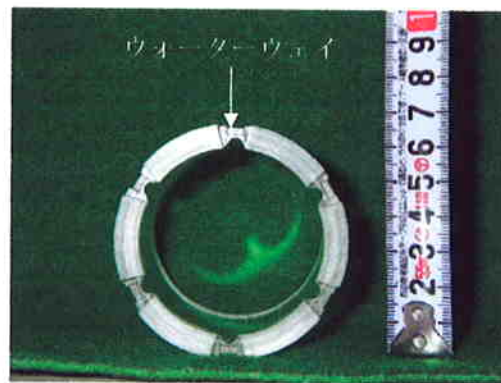
写真6-2 アクリル製実験装置

最適なウォーターウェイの形状を考案するために室内実験を行った。実験装置は削孔水が目視できるよう写真6-1から写真6-2に示すとおり、アクリル製で製作し、アウターチューブ（外径φ66mm）とインナーチューブの間に削孔水を流しウォーター

アクリル製コアチューブ

アクリル製ビット、ウォーターウェイ

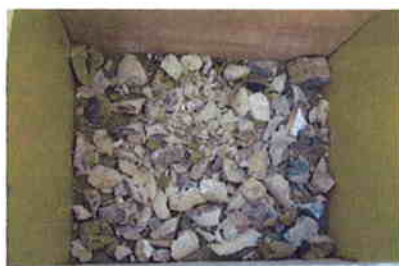
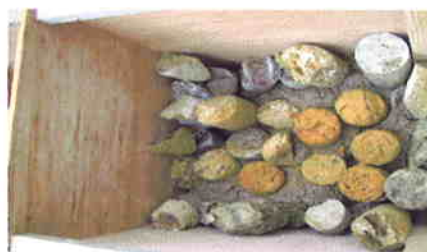
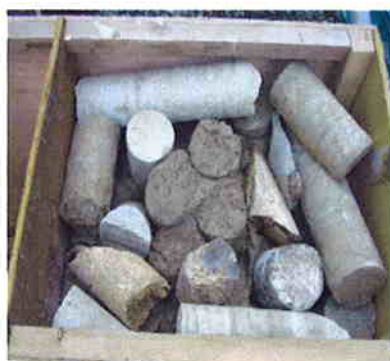
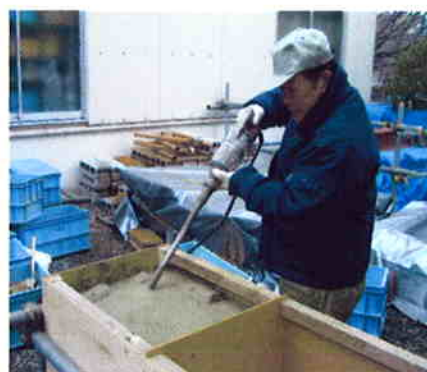
写真 6-4 供試体作成状況

平均圧縮強度 0.03N/mm^2 のひん岩および平均圧縮強度 0.59N/mm^2 の安山岩の岩塊(1 辺 10cm 程度) を縦 585mm、横 480mm、高さ 900mm の型枠に投入し、間隙を平均圧縮強度 1.19N/mm^2 の人工軟岩で充填して作成した。人工軟岩の配合は、重量比で砂 69.3%、笠岡粘土 7.1%、普通ポルトランドセメント 6.3%、水 17.3% である。

不連続面が多い供試体

軟岩供試体

不連続面が少ない供試体

インナーパイプレータ施工状

提案したボーリングビットとコアリフターを備えたボーリング装置に対して、室内実験による妥当性の検証を行った。供試体は、対象とする岩塊を以下の3種類作成した。供試体の作成状況を写真6-4に示す。

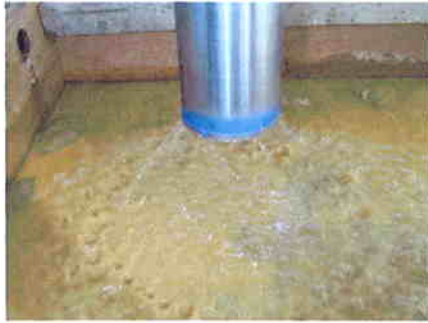
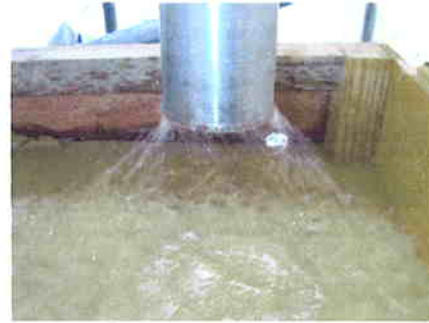
写真 6－6 削孔水流出状況

削孔水量 2.6ℓ/min

削孔水量 4.1 ℓ/min

作成した供試体を用いて、サンプリング試料の品質確認を行った。回転数は 500rpm、削孔水量は、 2.6l/min と 4.1l/min の 2 ケースで行った。写真 6-5 に採取状況を示し、写真 6-6 に削孔水流出状況を示す。

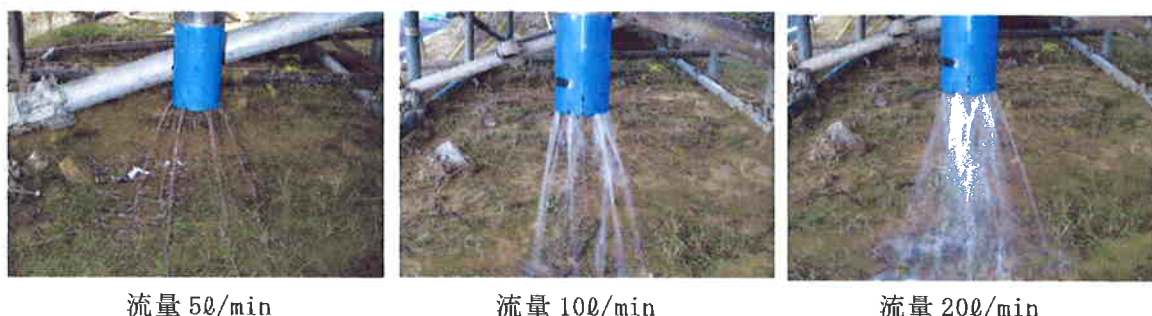
写真 6—10 削孔水流出状況

って外向きに流出させて掘進地盤への削孔水の浸潤を防止でき、流量を増大させた場合は、削孔が下向きに流出しビットの冷却効果を高めることになる。

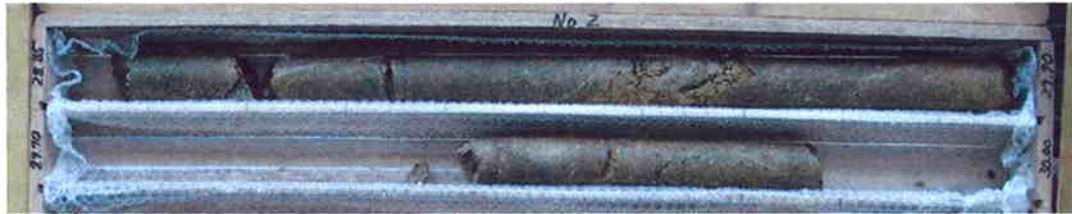
写真 6-13(g) サンプリングコア (GL-28.85～30.0m)

28.9m、29.0m、29.1m 付近、亀裂あり。29.0～29.1m 付近、縦亀裂あり。
 29.3～29.45m 付近、亀裂多く、礫状となる。
 29.75m 付近、亀裂あるが、断面は比較的新鮮。

サンプリングは 30m 行った。採取率は、GL-0～0.2m で 75%、GL-4.0～5.0m で 70% であったが、それ以外の深度では 100% であり、平均 97.4% であった。GL-0～0.2m、GL-4.0～5.0m で採取率が低かったのは、削孔水量が多いためコアやせが発生し、コアが落下したものである。サンプリングコアは、密着亀裂はそのまま密着した状態で採取され、開口亀裂はその状態の片状、礫状で採取され、岩盤性状をよく表した採取状況と評価される。写真 6—11 は GL-14.0m 付近の D 級岩盤に狭在する白色粘土の採取例であるが、採取後も密着しており良好な採取状況といえる。また、写真 6—12 は、GL-3.0～3.6m 付近の D 級岩盤で亀裂が多く発達する部分の採取例で黒色に変色した亀裂が良く観察できる。平均掘進速度は、3.8cm/分であった。表 5—3 にサンプリング記録を示し、写真 6—13(a) から写真 6—13(g) には、GL-0～30m におけるコア写真を示す。

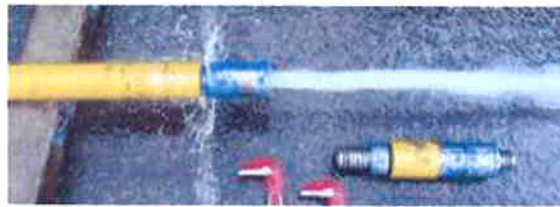
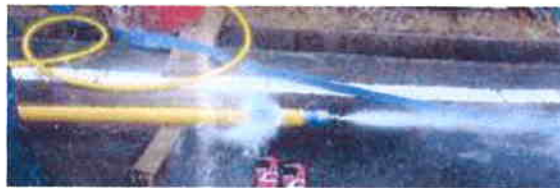
写真 6—15 ビット部送水量調整装置の配水状況

(a) 装置未装着

(b) 装置装着

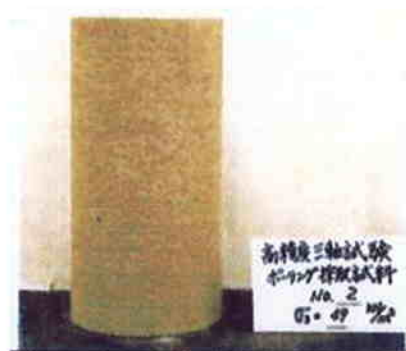
写真 6—16 人工軟岩サンプリング状況

開発装置による試料の品質を確認するために、人工軟岩を用いてサンプリングを行い、ブロックサンプリング試料との比較を行った。人工軟岩は、重量比で川砂 69.3%、粘土 7.1%、早強セメント 6.3%、水 17.3%の配合で作製した。試料は、縦横 350mm、高さ 450mm の人工軟岩から開発装置によるボーリング試料とブロックサンプリングで採取した試料を用いた。ボーリング試料を写真 6—16 に示す。

サンプリング時に乱れを受けるとせん断初期に接線ヤング率が急減することが示されている。そこで高精度三軸試験を用いて、拘束圧 98kN/m^2 における三軸試験（CD 試験）を行った。図 6—16 にひずみ 0.1%以下の応力—ひずみ関係の比較を示す。開発装置によるボーリング試料とブロックサンプリング試料の応力—ひずみ関係は整合していることから、開発装置における試料は乱れが小さいといえる。

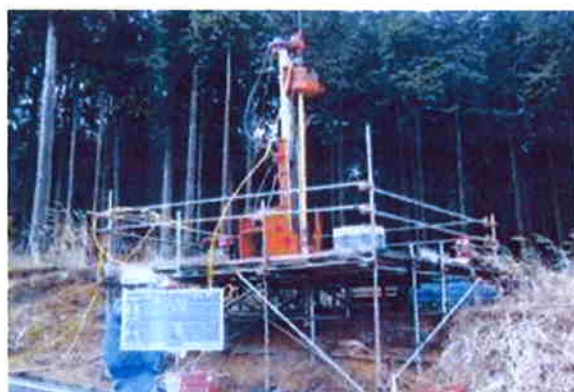
写真 6-17 サンプリング状況

級ひん岩であり、試料の品質を評価するためにブロックサンプリングも併せて行った。写真 6-17 は開発装置によるサンプリング状況である。

開発装置によるボーリング試料と、ブロックサンプリング試料の含水比を比較すると、ボーリング試料は 39.9% に対し、ブロックサンプリング試料は 46.3% であり、削孔水のボーリング試料への浸透は小さいと評価できる。表 6-6 は、両者の粒度分布を示す。粘土分含有率はともに 15% 程度で整合していることから、ボーリング試料において削孔水による粘土分の流出はほとんど生じていないと評価できる。写真 6-18 に開発装置によるサンプリング試料の一例を示す。写真 6-19 に示す従来ボーリングによる試料と比較して、概観上においても乱れは非常に小さい

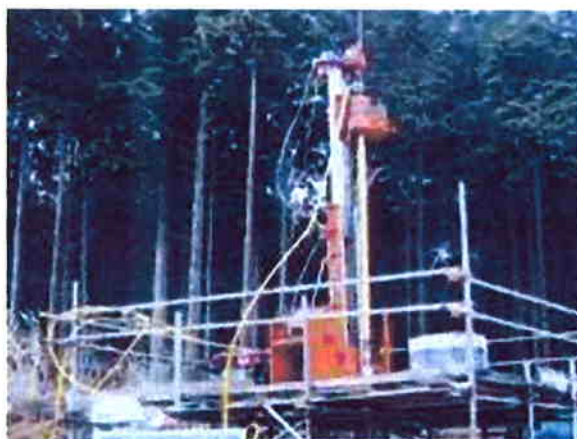
写真7-1 不撓乱サンプリング装置

写真7-1は開発装置の写真であり、特徴は以下の3点である。

- ①先端駆動型のボーリング装置を採用することで、ロッドのブレによるサンプリング時の乱れや亀裂の発生を抑え、不連続面頻度や不連続面の物性を精度良く評価できる。
- ②ビットの肉厚を従来のものより、約3割薄くすることで、サンプリング時の乱れや亀裂の発生を抑えることが可能である。
- ③削孔水の流出機構を改良することで、粘土分の洗掘を抑えることが可能である。
